Ispezione Termografica

La società Vanoncini è in grado di svolgere accurate e precise indagini termografiche ad edifici esistenti, indispensabili per progettare interventi di miglioramento dell'efficienza energetica.

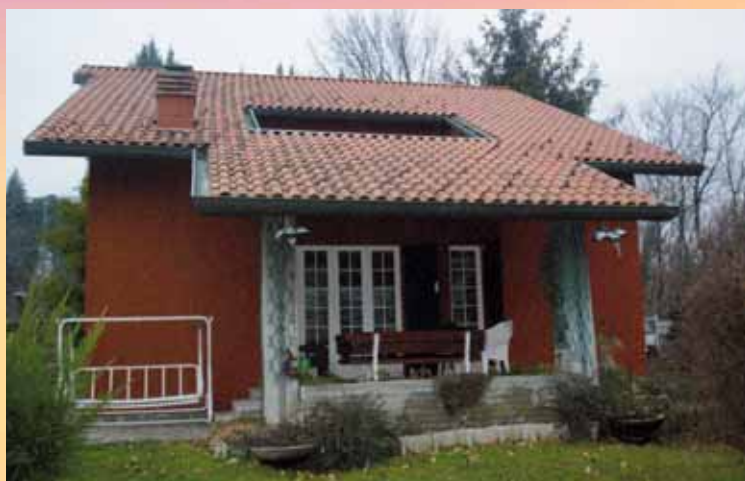
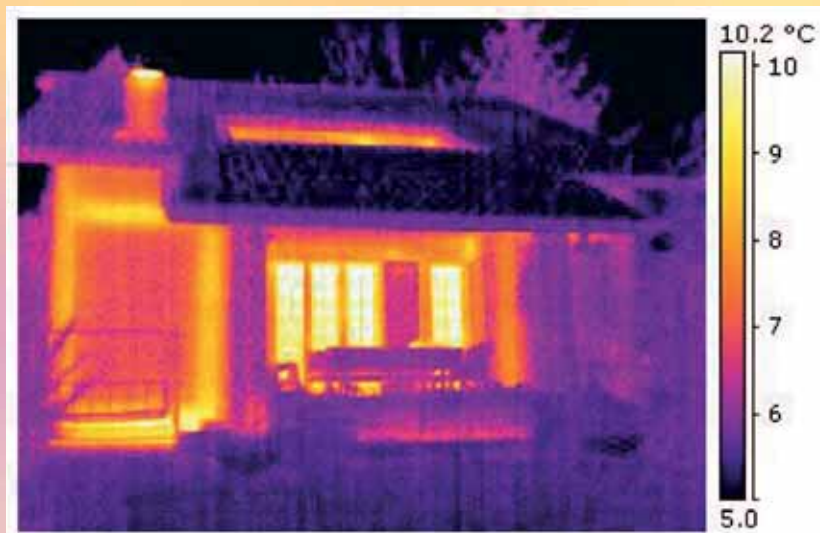
Nelle immagini un esempio di analisi termografica, eseguita nel mese di gennaio 2007 in prima mattinata, con temperatura aria esterna pari a 5 °C e temperatura aria interna di 20 °C. Le immagini evidenziano la presenza di "ponti termici" coincidenti con l'intelaiatura in cemento armato, l'assenza di materiale coibente e la scarsa tenuta all'aria della serramentistica. L'intervento migliorativo prevede l'esecuzione di un "cappotto esterno" sull'involucro disperdente e la sostituzione dei serramenti.
